**Se derrumba la parte trasera de una vivienda de la calle Obispo Pérez Muñoz**

**Ayer mismo se decretó por el Ayuntamiento el estado de ruina del inmueble**

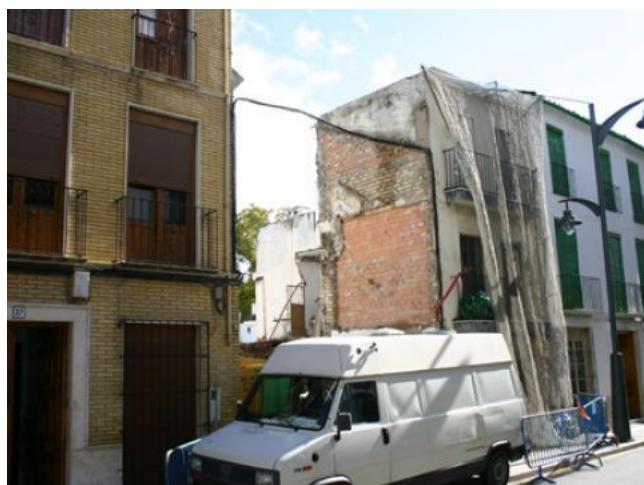
última madrugada y la situación inestable de la construcción provocaron que un pilar, ante la falta de cimentación que éste presentaba, cediera y se derrumbara una parte del inmueble, incidente que en el que no se han registrado daños personales, pese a que en la vivienda anexa se ha comenzado una obra.

Precisamente el destierro de la parcela anexa a la vivienda en la que se ha producido el derrumbe, sacó a la luz la escasa cimentación y la falta de estabilidad con la que contaba la vivienda, ya que parte de la construcción descansaba sobre terreno de relleno.

A las 10 de la mañana de hoy jueves, la parte trasera del inmueble número 41 de la calle Obispo Pérez Muñoz se venía abajo al ceder uno de los pilares sobre los que descansaba la estructura de la vivienda, deshabitada desde hace varios años.

Reseñar finalmente que ayer se decretaba el estado de ruina del inmueble, que deberá ser demolido en los próximos días para evitar cualquier incidente, máximo al estar en una vía que presenta un alto índice de tráfico, tanto rodado como de peatones.

Según han confirmado a *Priego Digital* vecinos de la zona, ayer se realizaron una serie de trabajos tendentes a la eliminación de la techumbre de la parte trasera vivienda, con la intención de quitar peso en previsión de un posible derrumbe, vallándose el perímetro de la casa para evitar algún accidente. Las lluvias de esta
